土木構造物における木材利用について

東京農工大学

石川 芳治

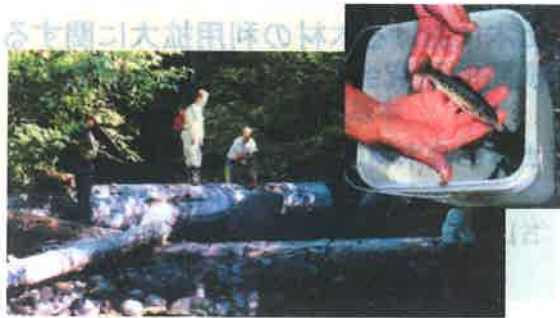
- スイスの木製堰堤工(左: 施工中、右: 完成)

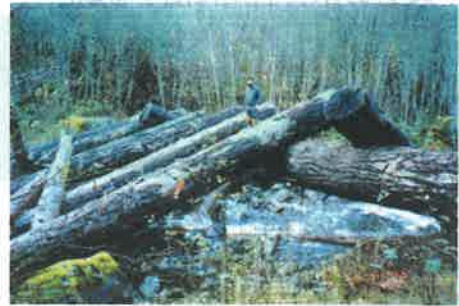
複数の丸太を組み合わせて作られたウエッジダム (米国)

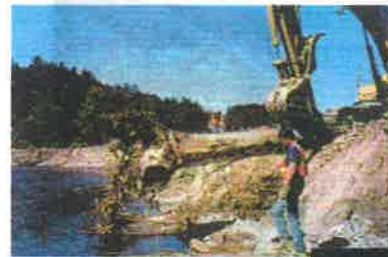
米国ワシントン州グリーン川における洪水災害後の右岸浸食状況:1994年6月

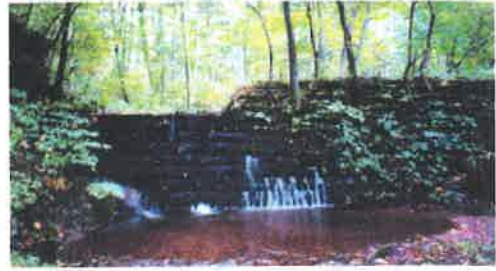
青森県坪毛沢No.1堰堤(1958年竣工:ヒバ)
有効高2.5m、堤長18m、天端幅1.3m

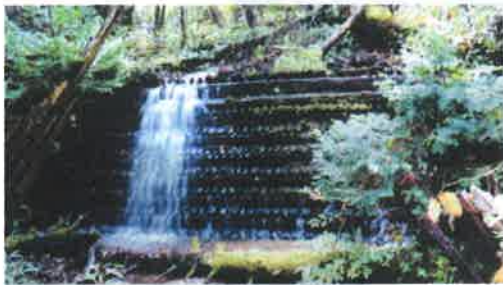
青森県坪毛沢No.4堰堤(1954年竣工、ヒバ)、
有効高3.0m、堤長14.7m

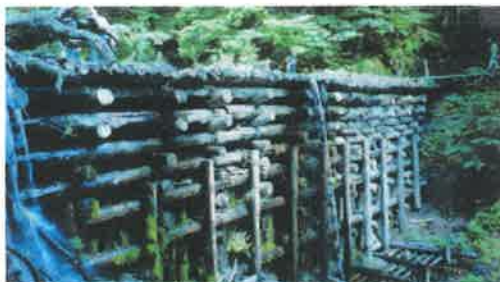
静岡県流沢No.1堰堤(1959-60年施工:モミ・ツ
ガ、1975年および1990-91年補修:米マツ、米
ツガ)、有効高8.0m、堤長24m、天端幅5m

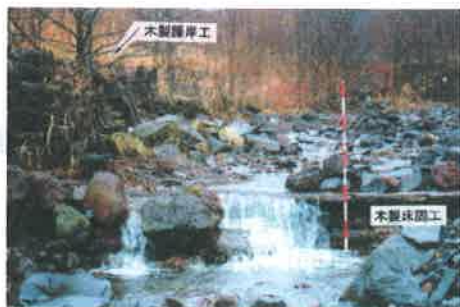
濁沢木製床固工・護岸工(1985年竣工、2002年12月撮影)、カラマツ丸太使用

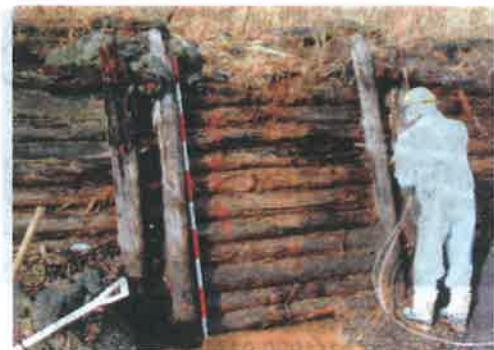
木製護岸工の解体、部材の採取(2002年12月)

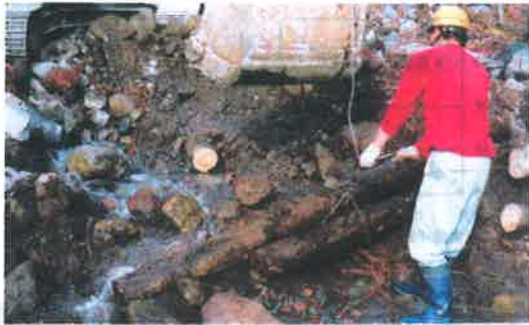
木製床固工の解体・部材採取(2002年12月)

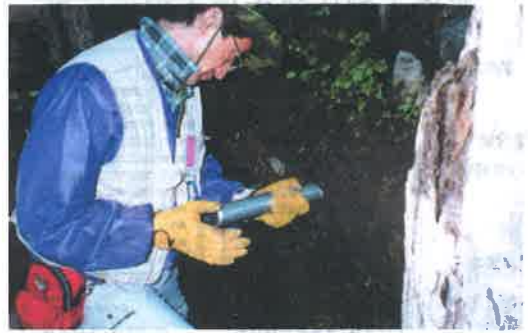
ピロディンによる計測

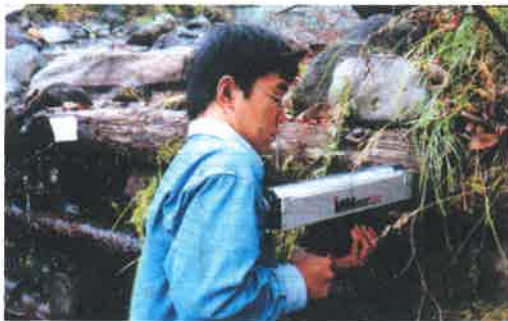
穿孔抵抗試験器(レジストグラフ)による計測

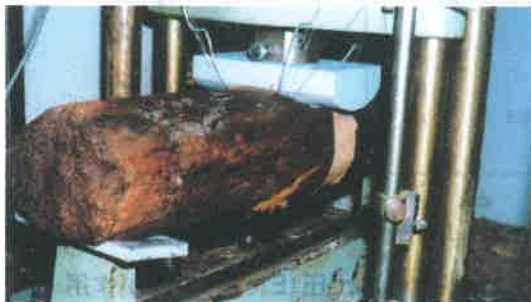
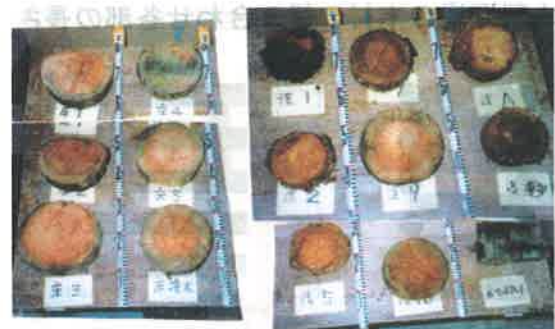
木材(部材)の曲げ強度試験

木製床固工・護岸工の丸太部材の輪切(施工後17年経過)

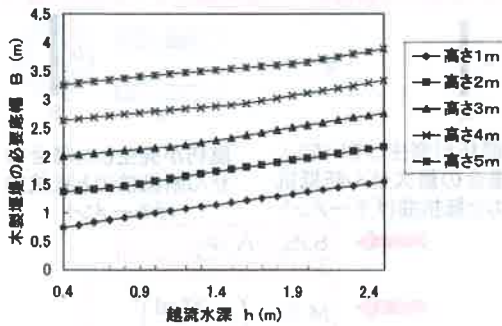
木製堰堤の必要な堤底幅(B)

- 転倒に対する安定:
 - $F_o = (M_{V1} + M_{V2}) / \Sigma M_H \geq 1.50$
 - (上流側に引張力が作用しない)
 - (合力作用点がミドルサード内)
- 基礎地盤支持力に関する安定:
 - $\sigma = -(\Sigma V_F / B)(1 + 6e/B)$
- 滑動に対する安定:
 - $F_S = \mu \Sigma V_F / \Sigma H_F > 1.2$
- 中詰材のせん断変形に対する安全:
 - $M_r = (1/6) \gamma H^3 (B/H)^2 \{3 - (B/H) \cos \phi\} \sin \phi$
 - $F_d = M_r / M_d \geq 1.20$

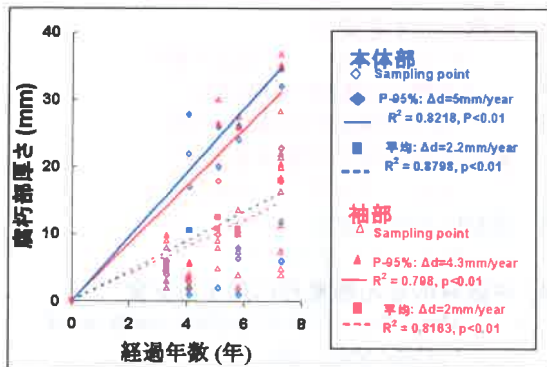
えん堤の本体部と袖部の比較 (久多堰堤)

- 流水の影響の有無により、本体部と袖部では腐朽速度は大きく異なる。
- 本体部腐朽速度 (平均値):
 久多 : 2.2mm/年
 大枝 : 1.5mm/年
 京北 1 : 1.4mm/年
 京北 2 : 0.8mm/年
- スギとヒノキの腐朽速度はほぼ同一である。
 スギ : 2.1mm/年
 ヒノキ : 2.1mm/年

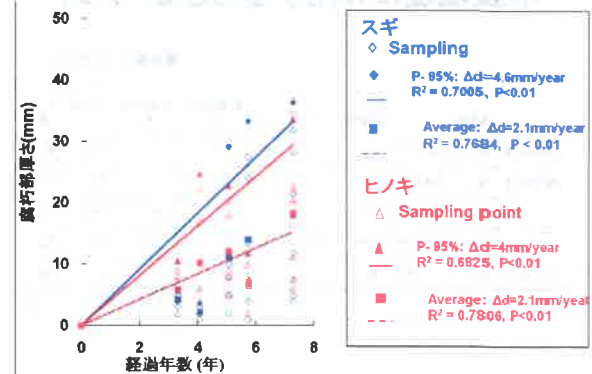
スギとヒノキの比較 (久多堰堤)

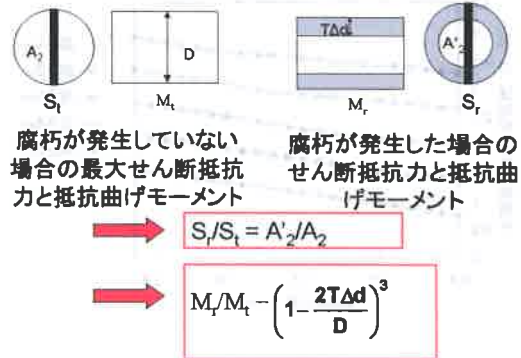
> 腐朽によるせん断抵抗力と抵抗曲げモーメントの低下

- 松岡らによる木材の耐朽性よりも、木製堰堤の耐朽性は格段に良い。(松岡らは、 $3 \times 3 \times 60\text{cm}$ の細い杭を用いた実験)
- 太い木材の耐朽性は、内部の腐朽まで測定できる機器を用いて腐朽厚を測定する必要がある。
- 設計強度に対し必要十分な直径の木材を用いれば、30年以上堰堤として機能する。
- 流水が安定して多く流れているところに設置すれば、堰堤本体の寿命はさらに延びる。

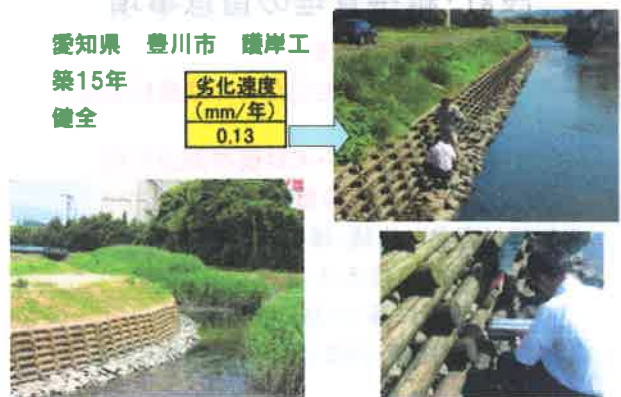
校倉型護岸工(高耐久処理木材)の劣化調査

1. 既施設の劣化速度の調査から
木材保存剤を使用していない木材と比較して、劣化速度は1/10未満。
耐久性が極めて高い。
2. 耐力に関する実験から
ボルト式接合とは異なるせん断抵抗力
= 1.0 × 中詰材の重量
ボルト式よりは経済的な断面になる。

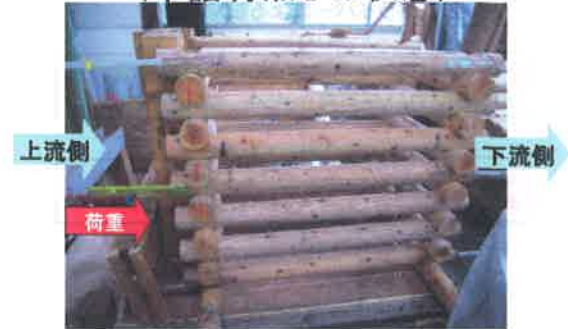
校倉型構造の耐力実験装置 (中詰材無しの状態)
